RESTAURAÇÃO DE ESCULTURA EM ARGAMASSA DE CIMENTO DO ÍNDIO PERI DO FRONTÃO DO TEATRO GUARANI, EM PELOTAS – RS: CONSOLIDAÇÃO E RECONSTRUÇÃO DE ADEREÇOS DE PENAS DA SAIA DE DO COCAR.

ANA FLÁVIA ALVES DA SILVA¹; LETÍCIA ALVES PEREIRA, LINDSAY ROCHA TAVEIRA²; DANIELE BALTZ DA FONSECA³

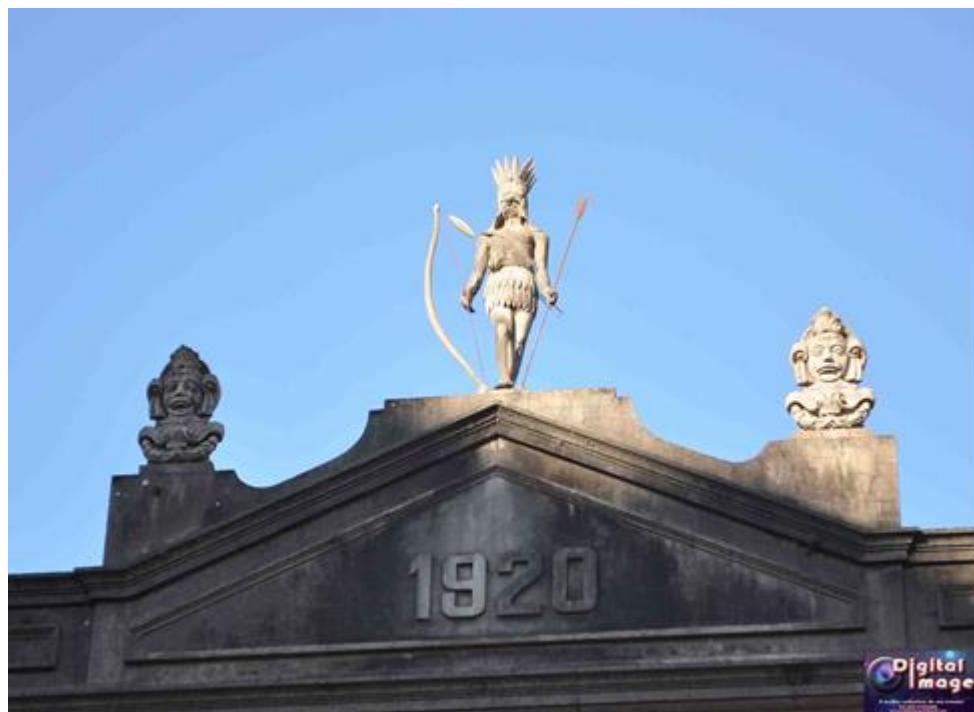
Figura: Índio Peri no frontão do Teatro Guarany e máscaras.
