MEDIÇÃO DE RUÍDO EM TRATORES AGRÍCOLAS SEGUNDO A NBR ISO 5131:2017

¹Universidade Federal de Pelotas – rihancardoso@hotmail.com

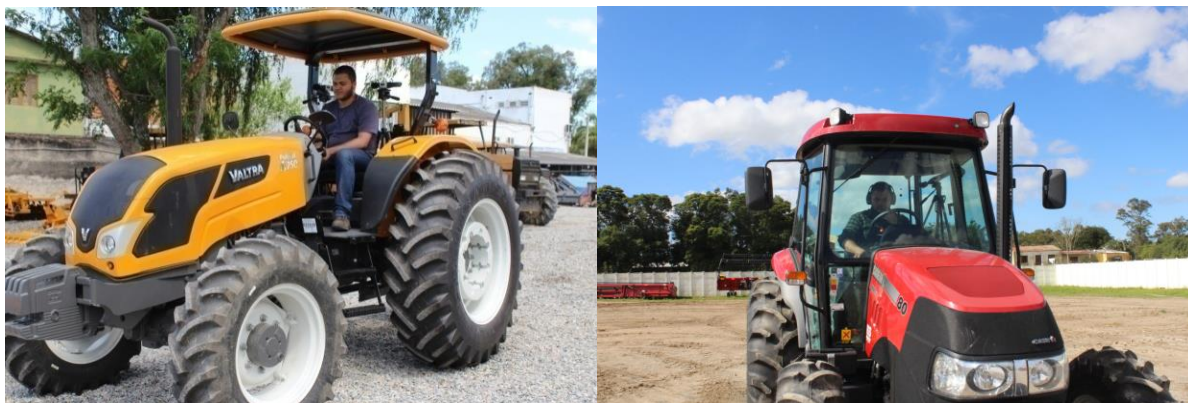
Figura 2 - Registros de fotos das avaliações de campo

Desse modo, foram efetuadas três leituras com o motor na marcha lenta, três leituras na rotação do motor indicada para produzir 540 rpm na TDP (sem carga) e três leituras acelerando-se o motor até atingir a rotação máxima, mantendo o trator também sem carga. A Figura 2 apresenta o registro do trabalho de campo.

Nas medições, empregaram-se os seguintes materiais: trena a laser da marca Bosch Professional GLM 30, com erro de medição $\pm 2\text{mm}$; máquina fotográfica digital com 16.1 Mp e decibelímetro com display de cristal líquido de 4 dígitos, resolução: 0,1dB, IEC 61672, tipo 2, com curva de ponderação A. A pesquisa de campo ocorreu em quatro revendas da cidade de Pelotas/RS e em uma propriedade rural da cidade de Morro Redondo/RS. O modelo de trator fruteiro foi avaliado em uma propriedade rural (com área de 16 ha) de um agricultor familiar. Esse equipamento, usado para a cultura da produção de pêssegos, pode ser considerado novo, pois tinha apenas 240h de trabalho e foi adquirido pelo agricultor em maio de 2018. A decisão de realizar a avaliação em um trator fora da revenda ocorreu por se tratar de um modelo não disponível nas empresas. As coletas aconteceram durante os meses de agosto, setembro, outubro e novembro de 2018.
