## AVALIAÇÃO MORFOLÓGICA DE ESPERMATOZÓIDES DE CAMUNDONGOS: UMA ABORDAGEM SOBRE ALTERAÇÕES ESTRUTURAIS E POSSÍVEIS FATORES ASSOCIADOS

BRENDA SOUZA COLVARA; CATIANE PRESTES DOS SANTOS;  
SABRINA KOHLS DE ARAUJO; CARINE DAHL CORCINI

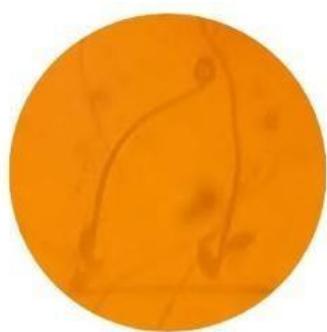
1. Cauda enrolada

1. Cauda enrolada: Considerada uma das alterações mais comuns em análises espermáticas, a cauda enrolada pode estar relacionada a estresse térmico pós-coleta, exposição a agentes tóxicos ou mesmo alterações na osmolaridade do meio de preparação da lâmina. Essa alteração pode prejudicar a motilidade do espermatozoide, reduzindo sua capacidade de alcançar e fertilizar o óvulo. (AGARWAL, 2014).

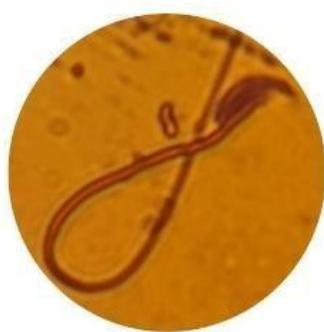
2. Cauda dobrada

2. Cauda dobrada: Semelhante à anterior, a cauda dobrada é frequentemente interpretada como artefato de coleta ou armazenamento inadequado. Pode também ser consequência de alterações estruturais da peça intermediária, com prejuízo à integridade funcional da célula. (ZAMBONI, 1992).

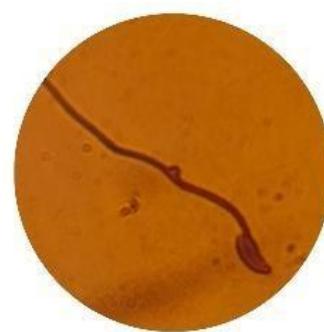
3. Gota citoplasmática

3. Gota citoplasmática: A presença de gota citoplasmática é normalmente observada durante a maturação do espermatozoide no epidídimos. Sua permanência nas amostras ejaculatórias pode indicar imaturidade espermática, problemas na espermatogênese ou desvios hormonais. (WHO, 2021).
